## **Diagnóstico sociohidrológico de tres humedales urbanos de Xalapa, Ver., México**

### **Sociohydrological diagnosis of three urban wetlands in Xalapa, Ver., Mexico**

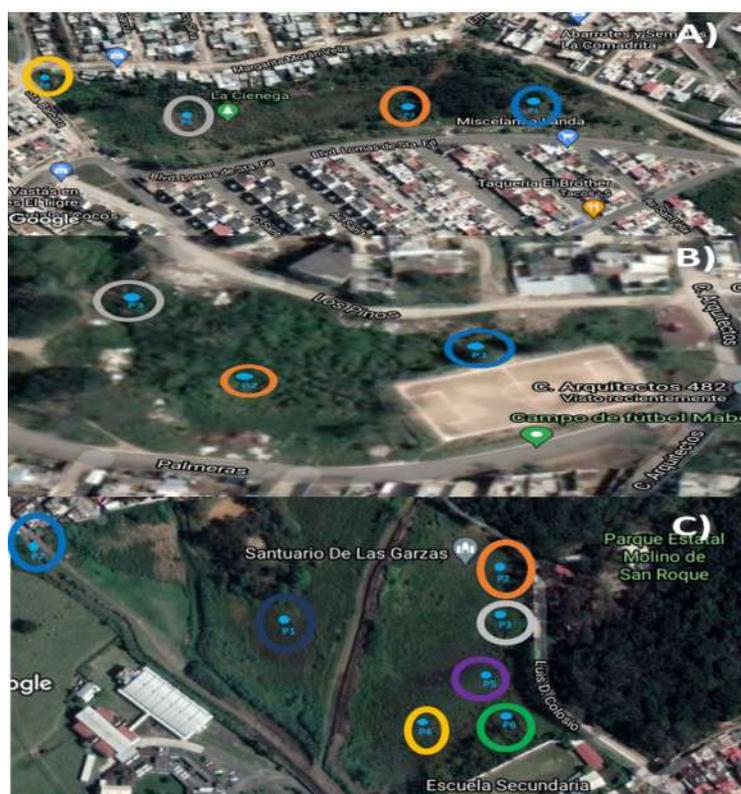
**Figura 1. Puntos de muestreo de nivel y calidad de agua en tres humedales urbanos de Xalapa. A) Humedal Lomas de Santa Fe. B) Humedal de la colonia Maver. C) Humedal Molinos de San Roque**

**Nivel y calidad de agua:** De acuerdo con el área del humedal, se establecieron puntos de muestreo fijos en cada humedal (Figura 1). En estos puntos una vez al mes (junio-noviembre) se midió el nivel de agua con la ayuda de un metro de madera y se tomaron muestras de 150 mL de agua superficial, que se colocaron en un contenedor refrigerado y se transportaron al laboratorio, manteniéndolas en congelación hasta su análisis. También en puntos selectos, se tomaron en frascos estériles muestras de 100 mL, para el análisis de bacterias coliformes y *E. coli*.

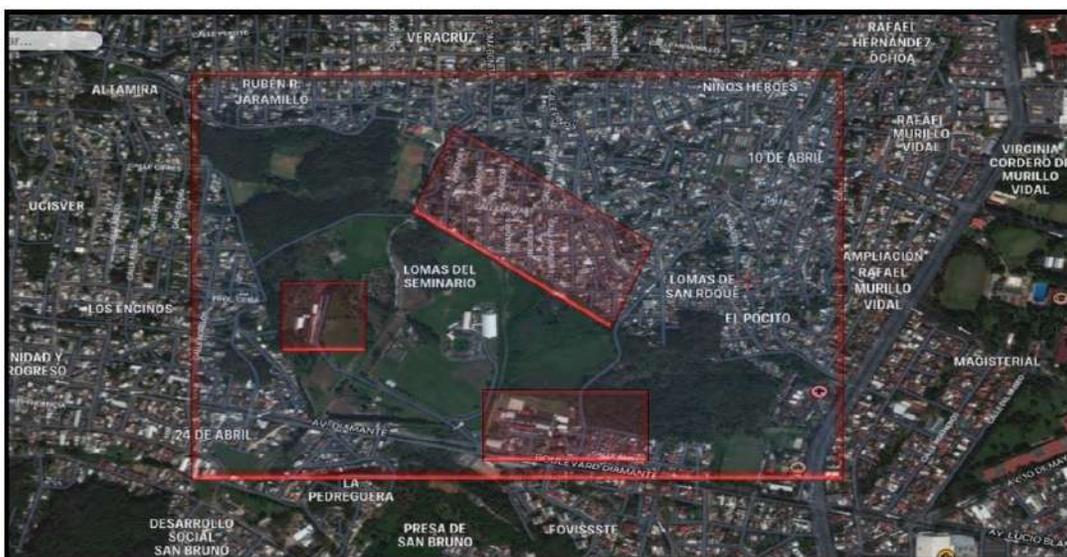
**Figura 2. Universo de población seleccionada para la entrevista semiestructurada en el humedal Molinos de San Roque**

El trabajo de campo para la realización de entrevistas semiestructuradas a los actores sociales, con residencia en colonias aledañas al humedal, se llevó a cabo del 18 al 28 de octubre del 2021. Las colonias visitadas fueron Lomas de San Roque, Lomas del Seminario y la Unidad Habitacional FOVISSSTE (Figura 2). Se aplicó el método de "bola de nieve" (alud) y se identificó a los informantes clave durante la realización de las entrevistas. Finalmente, se obtuvo una muestra de estudio de 68 jefes(as) de familia. Ésta se dividió considerando a los actores sociales que tienen afectaciones en la vivienda y salud (30 entrevistados) y a los que únicamente se encuentran afectados en su calidad de vida y salud (38 entrevistados). Por último, a toda la muestra de estudio se les realizó una encuesta relacionada con el conocimiento que poseen acerca de los humedales.

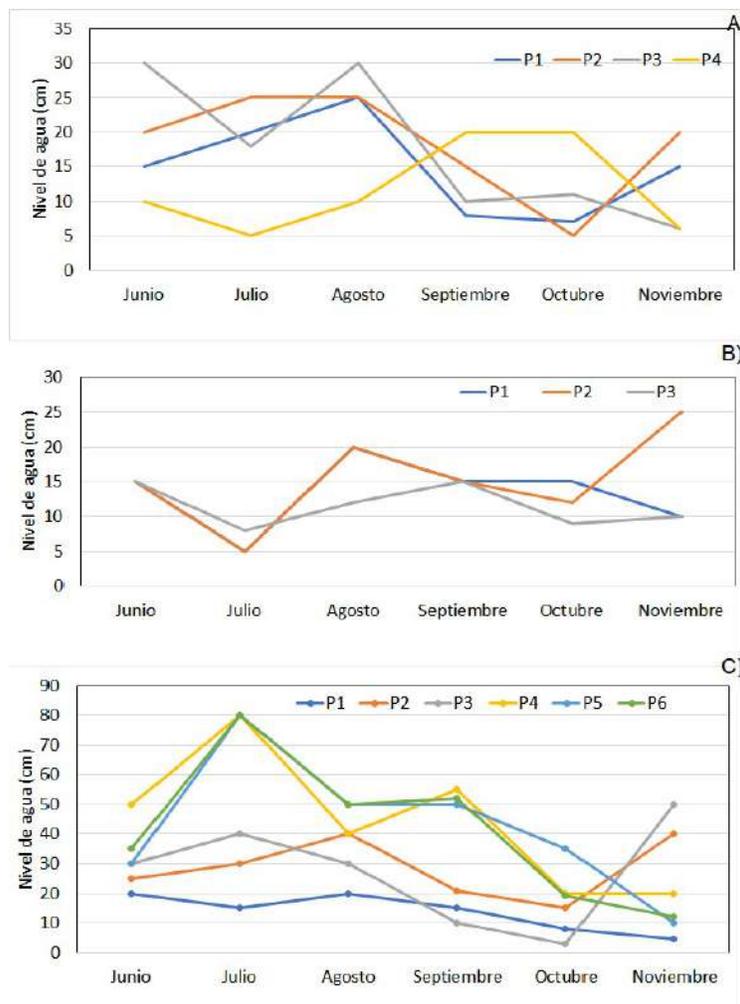
**Figura 3. Hidro-periodos de los humedales urbanos en Xalapa, Ver. A) Humedal Lomas de Santa Fe, B) Humedal de la colonia Maver, C) Humedal Molinos de San Roque. P1, P2, ...,P6, son los puntos seleccionados en cada humedal de acuerdo con su topografía**

**Nivel piezométrico:** Se construyeron los hidro-periodos para cada humedal (Figura 3).

En el humedal de Lomas de Santa Fe, se midió el nivel de agua en 4 puntos (Figura 3A), durante los 6 meses de monitoreo (seguimiento). El nivel de agua fluctuó entre 5 y 30 cm, observando una columna de agua continua en todos los puntos, especialmente en los puntos 1-3 durante los meses de junio a agosto. El nivel desciende en el punto 4 correspondiente a la salida del agua del humedal, presentando niveles de agua más bajos. En el humedal de la colonia Maver (Figura 3B), se monitorearon (evaluaron) 3 puntos, observándose niveles de agua entre 5 y 25 cm, el punto 1 corresponde a la entrada principal de agua al humedal y el punto 3, cerca de la salida del humedal. Se presentan niveles de agua más bajos que a la entrada. En el humedal de Molinos de San Roque (Figura 3C), se monitorearon (evaluaron) 6 puntos. Se observó que en este humedal la entrada de agua es por diferentes lugares. Por ello, se tomaron muestras de agua cerca de los puntos visibles de entrada de agua (P2, P3, P5, P6) y P1 y P4, fueron puntos alejados de estas entradas. Los niveles de agua en este humedal oscilaron entre 0 y 80 cm. El P1, fue el que presentó niveles de agua más

bajos. Los puntos 4, 5 y 6 fueron los que presentaron los niveles de agua más altos (hasta 80 cm), principalmente durante la época de lluvias.

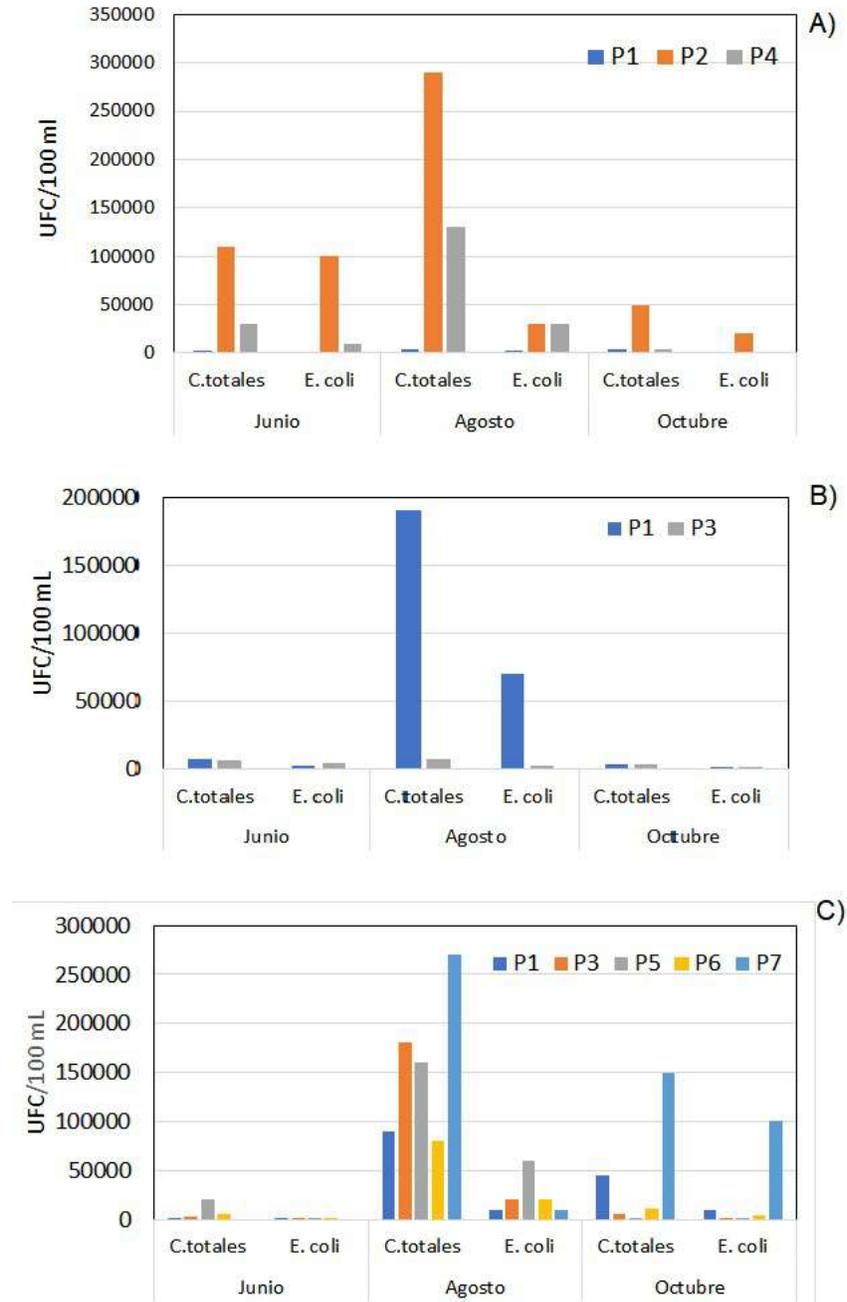
**Figura 4. Concentración de bacterias coliformes totales y *E. coli* en los humedales urbanos de Xalapa, Ver., México, de junio a octubre de 2021. A) Humedal Lomas de Santa Fe, B) Humedal de la colonia Maver y C) Humedal de Molinos de San Roque**

La concentración de bacterias coliformes fecales en el humedal Lomas de Santa Fe (Figura 4A), oscilaron entre 200 y 300000 UFC/100mL, siendo las concentraciones más altas en el punto 2, el que presentó las más altas y se observa una disminución en el P4, que es la salida de agua del humedal.

En el humedal de la colonia Maver (Figura 4B) la concentración de las bacterias coliformes variaron de 100 a 180,000 UFC/100 ml, observándose la concentración de *E.coli* baja durante el periodo de muestreo y se observa una disminución de las bacterias coliformes del P1 al P3, es decir, de la entrada mayor de agua a la salida de agua del humedal.

En el humedal Molinos de San Roque (Figura 4C), las concentraciones de coliformes oscilaron entre 100 y 150,000 UFC, pero en el canal P7, de 100 a 300,000 UFC/100 mL.

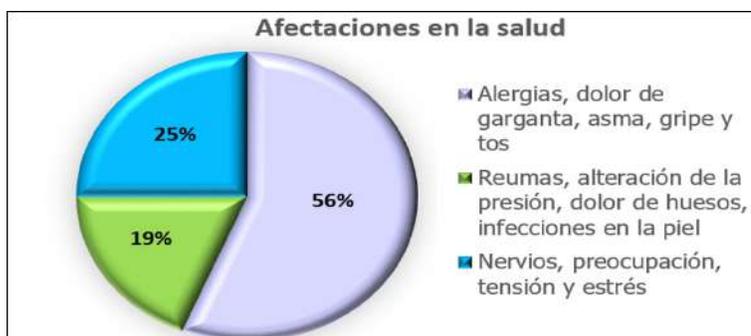
Del total de la muestra en estudio de los jefes(as) de familias entrevistados con afectaciones en sus viviendas y en la calidad de vida, el 47% tiene algún integrante de la familia con problemas de salud debido a las inundaciones en sus colonias. Los problemas de salud detectados en algún integrante de familia corresponde en un 56% a enfermedades respiratorias (alergias, dolor de garganta, asma, gripe y tos), el 19% en la piel y el cuerpo (reumas, alteración de la presión, dolor de huesos e infecciones en la piel) y el 25% identifica enfermedades de tipo emocional (Figura 6).

**Figura 6. Afectaciones en la salud física o emocional a causa de las inundaciones**
